Gutachten  
zur Detailuntersuchung von Altlastenflächen  
auf dem Gelände des ehemaligen Marineobjektes Wolgast  
(Landkreis Ostvorpommern)  
1995

| Kurzbezeichnung | : | Detailuntersuchung Marineobjekt Wolgast 1995 |
| Auftraggeber | : | Stadt Wolgast, Ordnungsamt |

Greifswald, den 23.05.1995

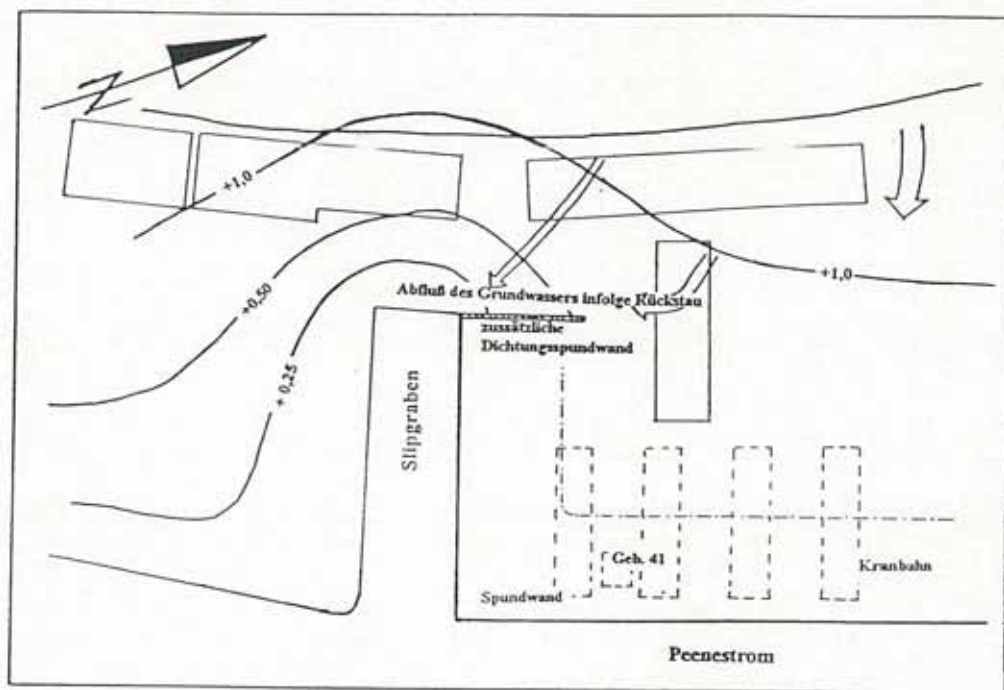
Abb.1 Skizze zur Grundwasserdynamik im Bereich der Altlastenfläche 17 infolge der Rückstauwirkung durch die Spundwand am Peenestrom. (Maßstab 1 : 800)  
Das Grundwasser in Höhe der Anstromseite der Spundwand am Slipgraben in diesen abgelenkt. Eine Strömung im Bereich des Altlastenkörpers erfolgt nicht bzw. sehr vermindert.

Der Abstrom des kontaminierten Grundwassers aus dem Bereich der Fläche 17 in den Peenestrom wird weitgehend unterbunden. Ein Unterströmen der Spundwand wird durch den Geschiebemergel verhindert, der den Grundwasserleiter unterlagert.

Infolge der **Barrierewirkung der Spundwand**, kann das Grundwasser nicht mehr frei in den Peenestrom ausfließen. Es findet ein Aufstau des Grundwassers in dem wannenförmig eingeschlossenen Bereich der Fläche 17 statt. Dabei würde der Grundwasserspiegel im Bereich dieser teilweise eingeschlossenen Fläche bis zum Wasserspiegelniveau des Überlaufes an der anstromigen Seite der Spundwand (NW-Ende des Slipgrabens) ansteigen. (Abb. 1) Das unkontaminierte, anströmende Grundwasser wird so vor der Spundwand in Richtung Slipgraben abgelenkt. Bedingung dabei ist, daß die neue, projektierte Kaimauer am Peenestrom einen undurchlässigen Anschluß zu der nördlichen, bereits bestehenden besitzt.

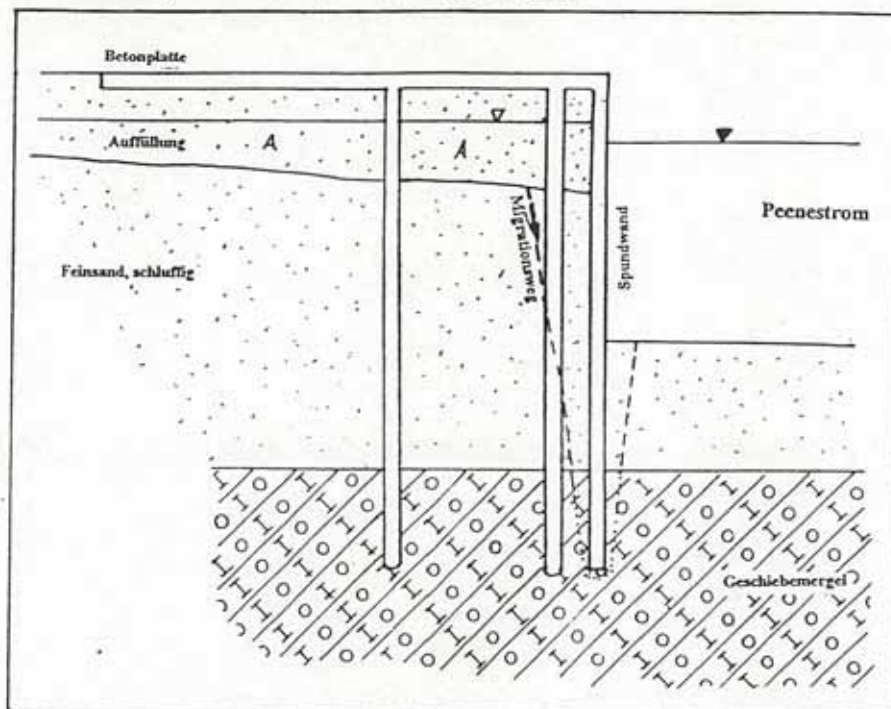
Abb. 2 Profilschnitt durch den Untergrund der Altlastenfläche 17 nach Realisierung der Bauvorhaben (Maßstab 1 : 250)

Die Spundwand ist tief in Geschiebemergel gegründet. Die unterbrochene Linie stellt den Weg dar, den die Schadstoffe nehmen müßten, um in den Peenestrom zu gelangen.
