**4.2 Artenschutzrechtlicher  
Fachbeitrag zum Vorhaben  
Abbruch von Gebäuden in der  
Chausseestraße in Wolgast  
(Vorpommern – Greifswald)**

**Artenschutzrechtlicher Fachbeitrag  
zum Vorhaben  
Abbruch von Gebäuden und Beräumung in  
der Chausseestraße in Wolgast  
(Vorpommern - Greifswald)**

**ILN Greifswald**

Greifswald, September 2014

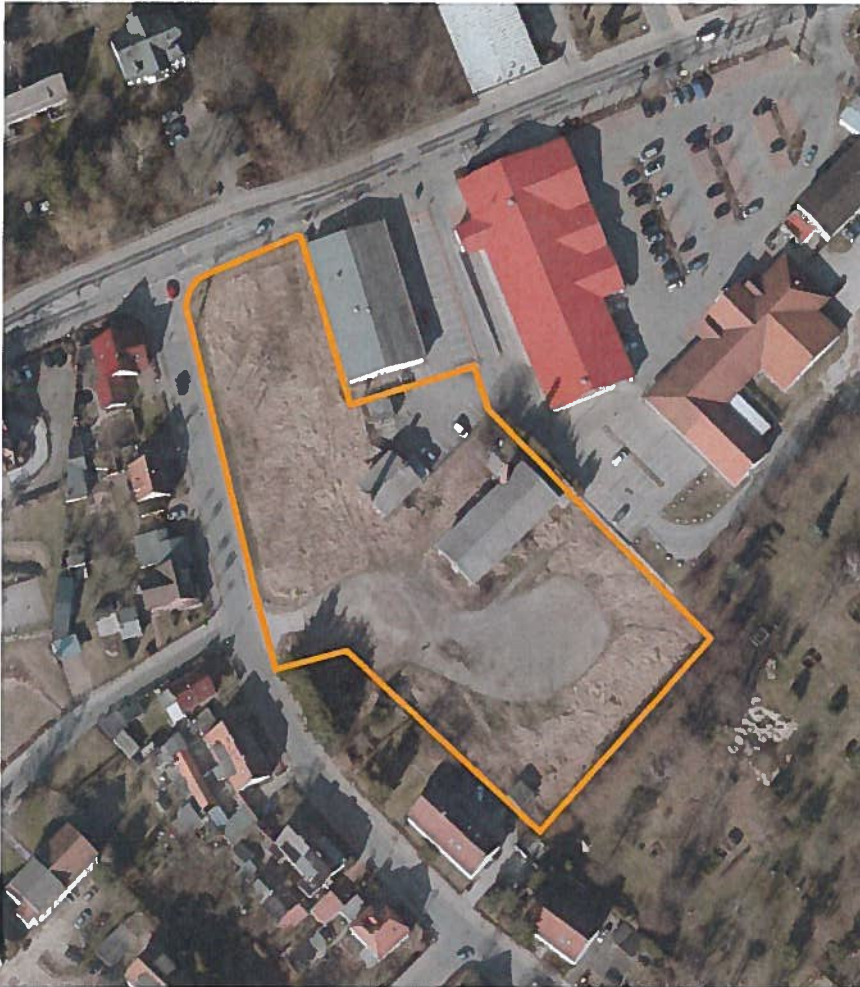
**Abbildung 1.** Bearbeiteter Bereich in Wolgast an der Chausseestraße (nördlich bzw. oben) und der Saarstraße (westlich bzw. links); Luftbild LAiV M-V.

Innerhalb der in Abbildung 1 umgrenzten Fläche befinden sich weiterhin:

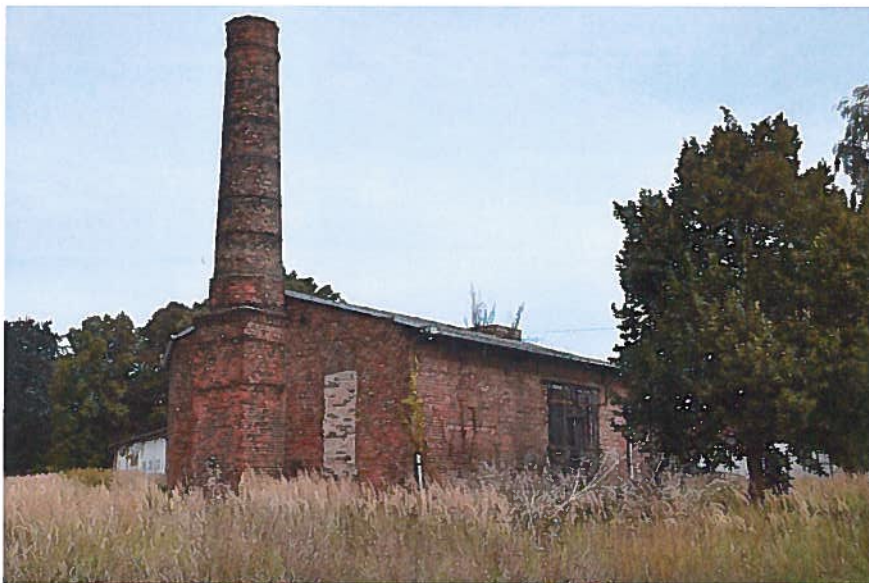
**Abbildung 2.** Die kleine Werkhalle mit dem 14-m-Schornstein, Aufnahme von Süden. Das Gebäude war ursprünglich länger; am jetzt nordöstlichen Ende des Firsts ist der Stumpf eines anderen Schornsteins zu erkennen; F. Erdmann.

Die beiden erhaltenen Fabrikschornsteine aus Ziegelmauerwerk (Abb. 2 und Abb. 4) haben im unteren Teil einen quadratischen, im oberen einen runden Querschnitt. Im Inneren – das ließ sich zumindest bei dem größeren der beiden feststellen – befinden sich eiserne Steighilfen für die Reinigung und Wartung. Vor allem im oberen Teil sind die Schornsteine rissig und haben teilweise ausgewaschene Mauerfugen. In den Sockeln der beiden Schornsteine befindliche Durchbrüche wurden erst jüngst für ein Baugutachten hergestellt bzw. erweitert. Die Schornsteine können, ergänzend zu denen der Gebäude, zusätzliche Habitatfunktionen für Tiere erfüllen.

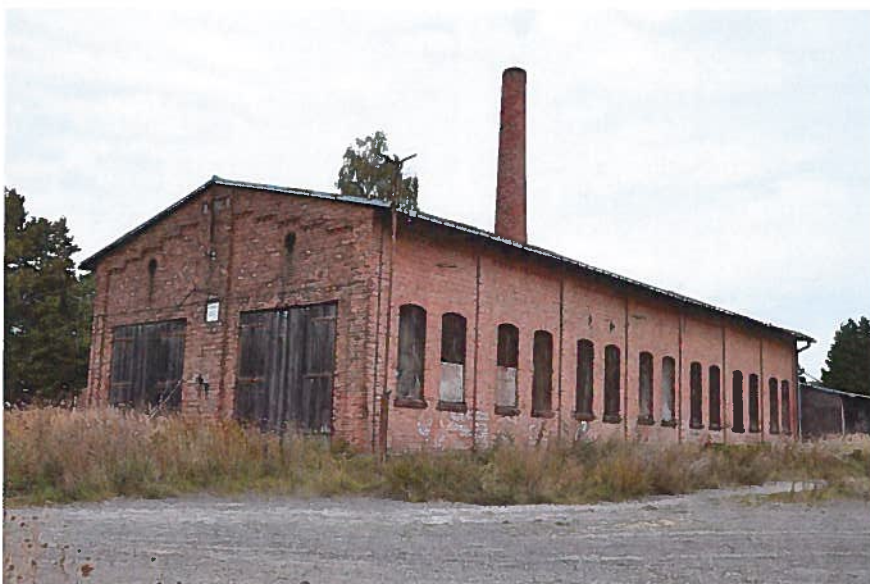
**Abbildung 3.** Die größere Werkhalle mit dem 20-m-Schornstein, Aufnahme von Süden. Der Schornstein ist auf der Abbildung 4 besser zu erkennen; F. Erdmann.

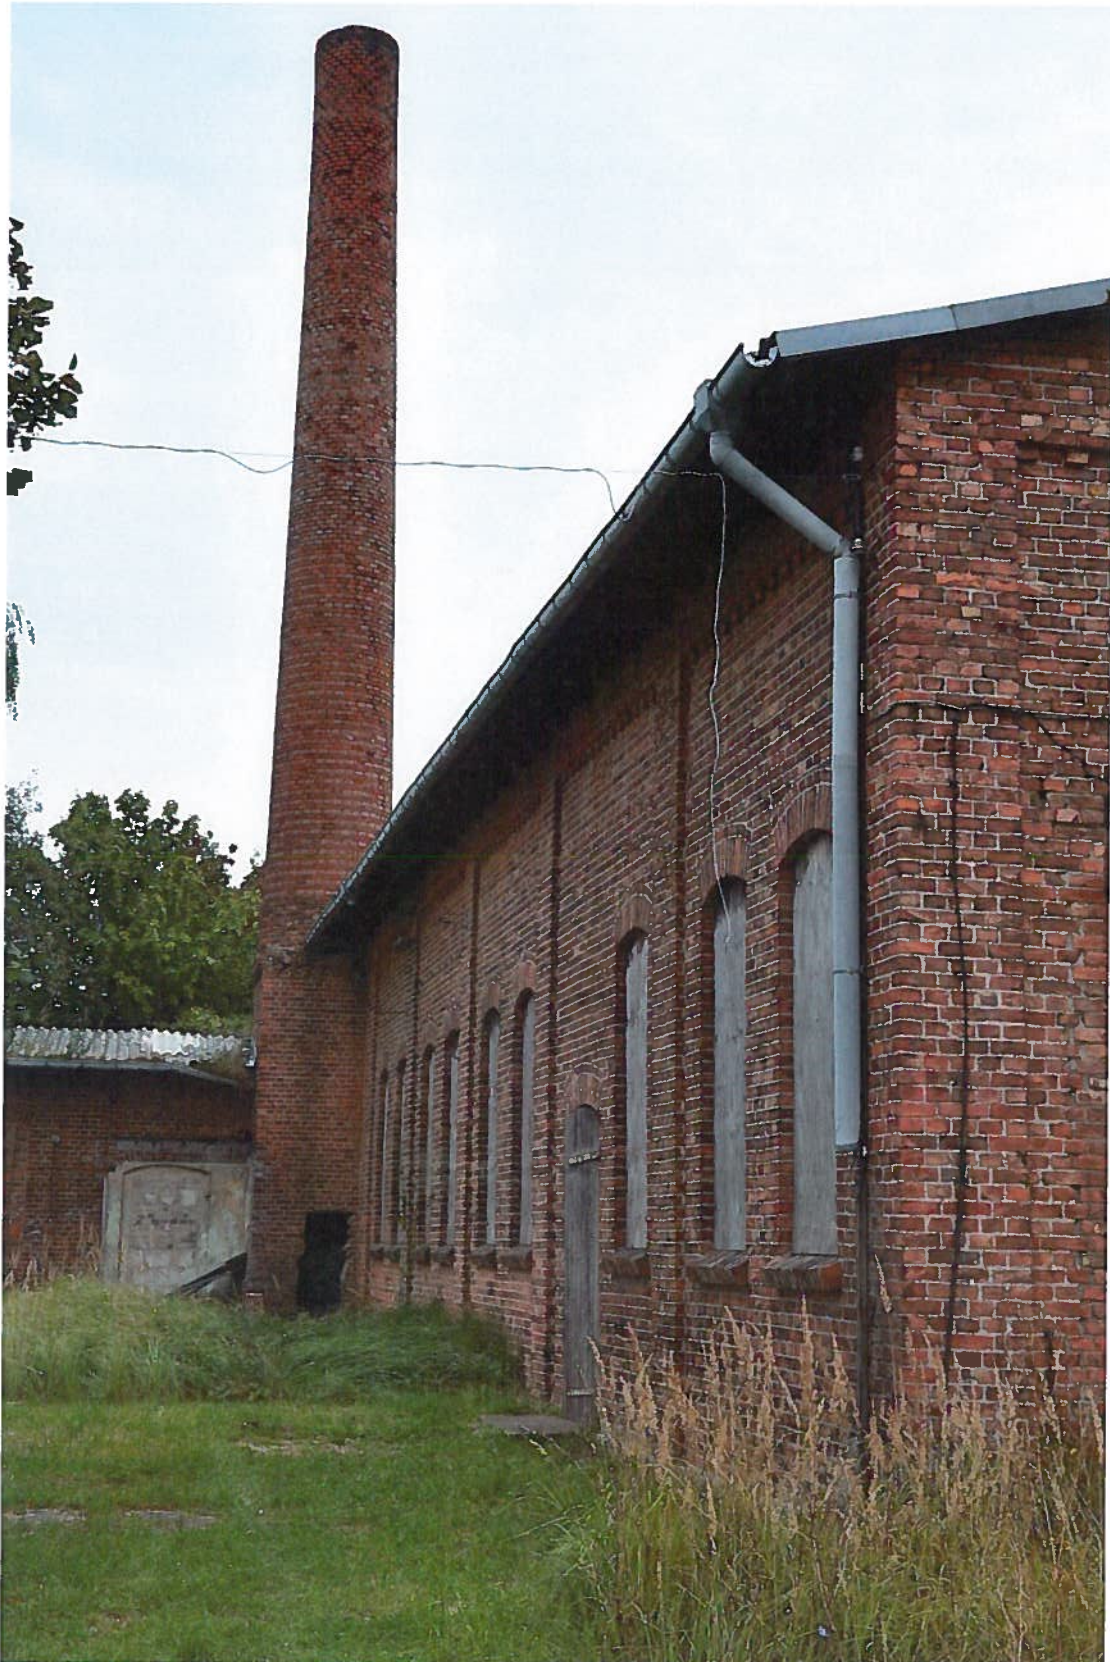
**Abbildung 4.** Die größere Werkhalle mit dem 20-m-Schornstein, Aufnahme von Westen. Auf dem Schornstein befand sich früher ein Storchenhorst, dessen Reste jetzt den unteren Teil des Kaminschachts füllen. Im Inneren befinden sich Aufstiegshilfen in Form eiserner Bügel, die von Dohlen und Krähen als Schlafplatz genutzt werden; F. Erdmann.

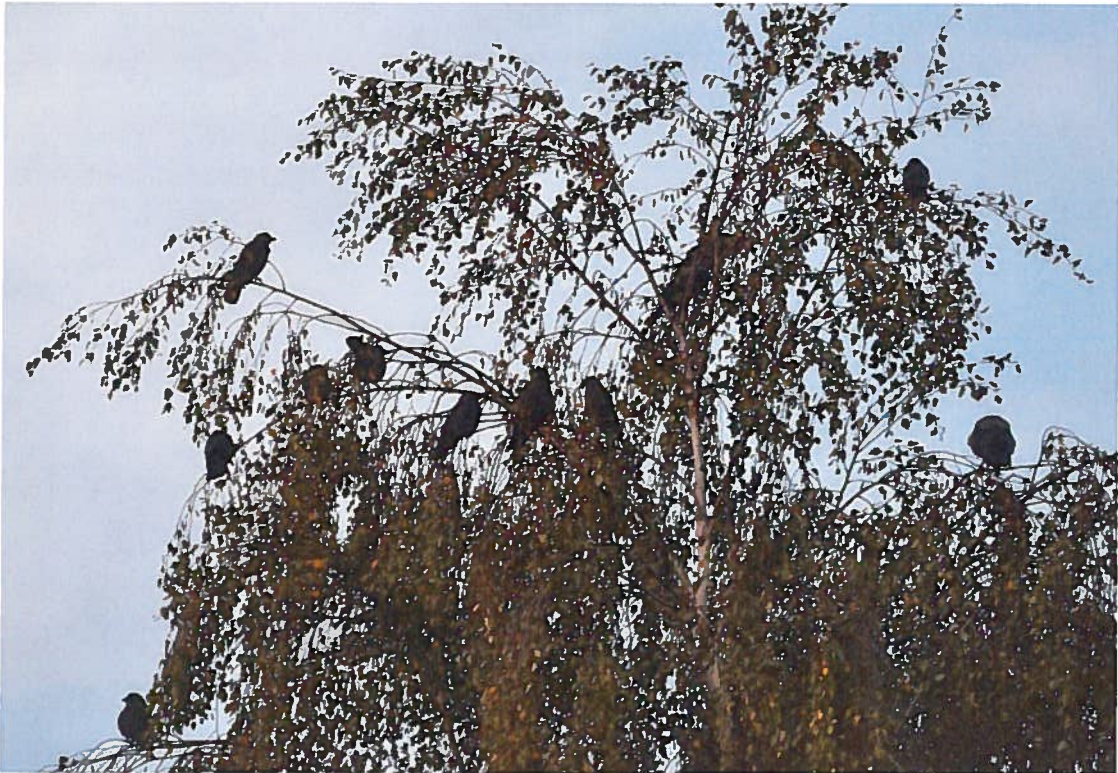
**Abbildung 6.** Die ersten Dohlen sowie eine Nebelkrähe sammeln sich abends vor dem Schlafplatz, bei tieferer Dämmerung fliegen sie in den benachbarten Schornstein ein, wo sie auf den innen liegenden Steighilfen übernachten; F. Erdmann.

**Maßnahme CEF 2 — Installation von Ersatzquartieren für die Dohle.** Der Quartierverlust kann durch ein rechtzeitiges Aufhängen von 8 Dohlen-Nisthöhlen vom Typ Schwegler Nr. 29 oder funktionell und qualitativ gleichwertige Modelle anderer Hersteller (optional auch Schwegler Raufußkauz- und Hohltaubenhöhle Nr. 4 oder Strobel 512) ausgeglichen werden. Art und Ort der Aufhängung sind mit Fachleuten abzustimmen. Die Kästen müssen vor dem Abriss an Gebäuden oder Masten<sup>3</sup> in der unmittelbaren Umgebung angebracht werden, um die kontinuierliche ökologische Funktion zu gewährleisten.

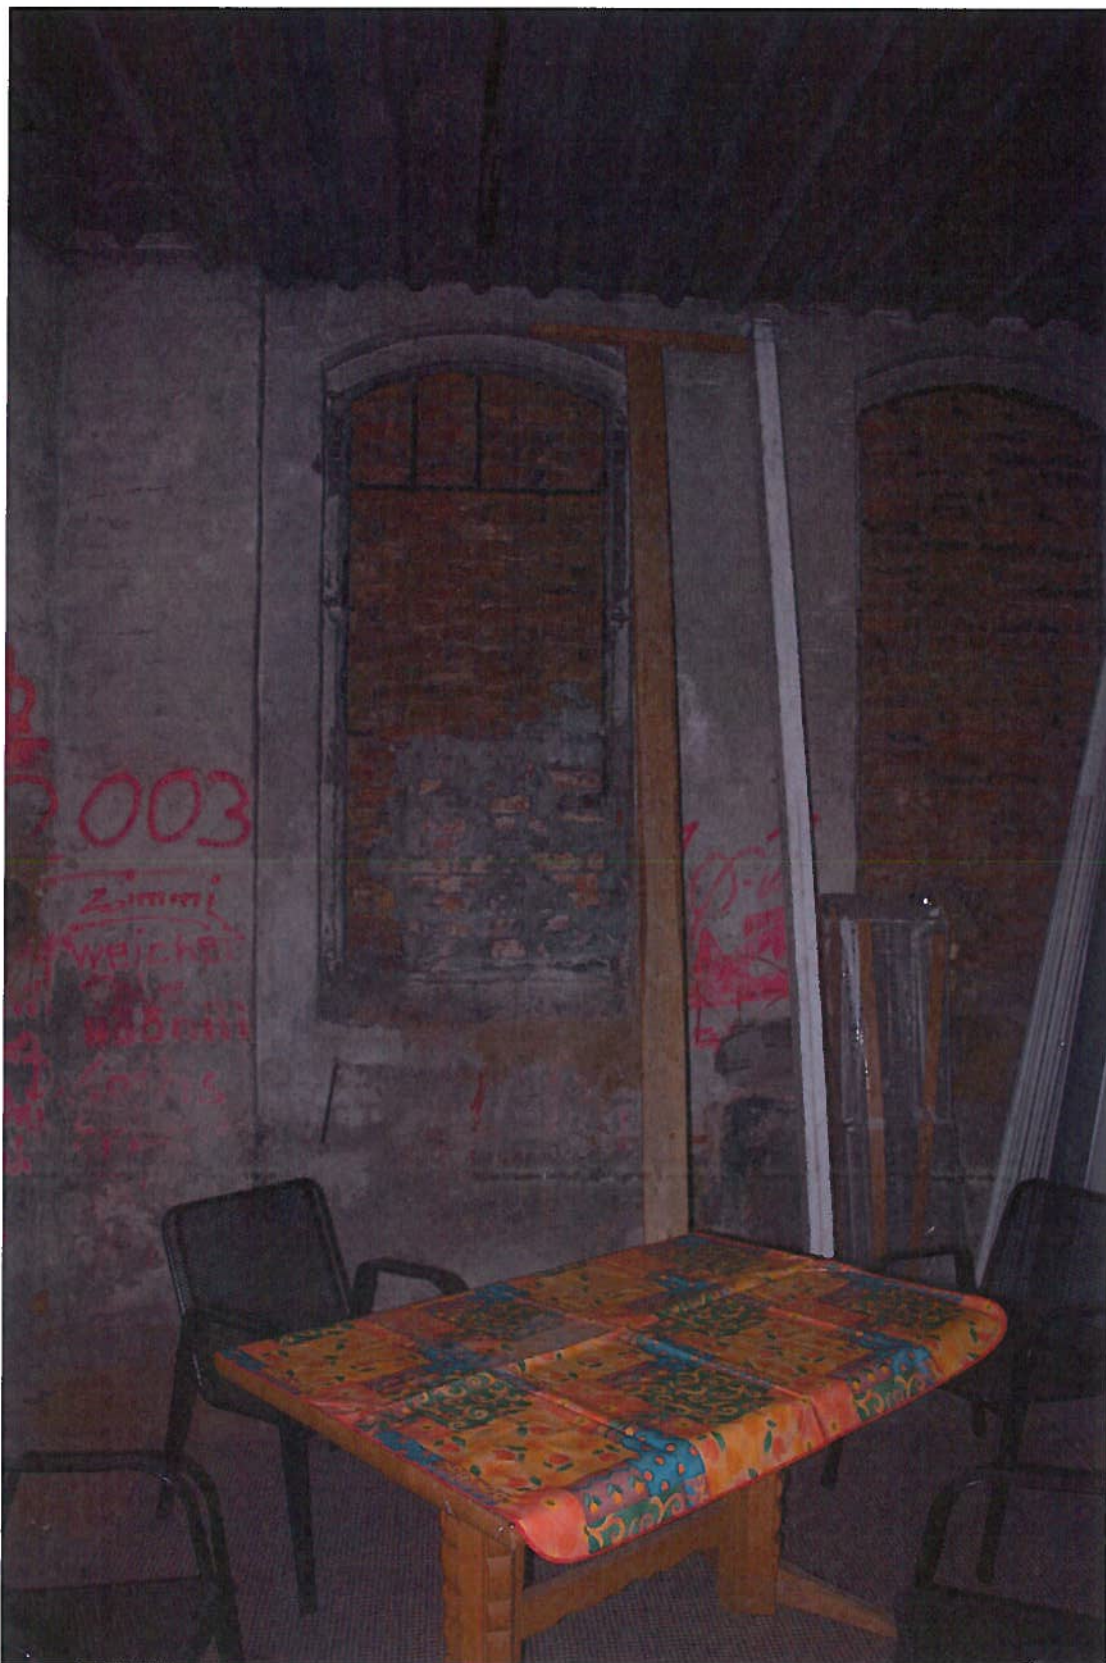
**Abbildung 8.** In der kleinen Halle gibt es eine Deckenverkleidung (allerdings mit schadhafte Stellen), die eine Mineralwolle-Dämmung trägt, hier sind nicht nur das große Tor, sondern auch die Fenster vermauert; R. Grunewald.

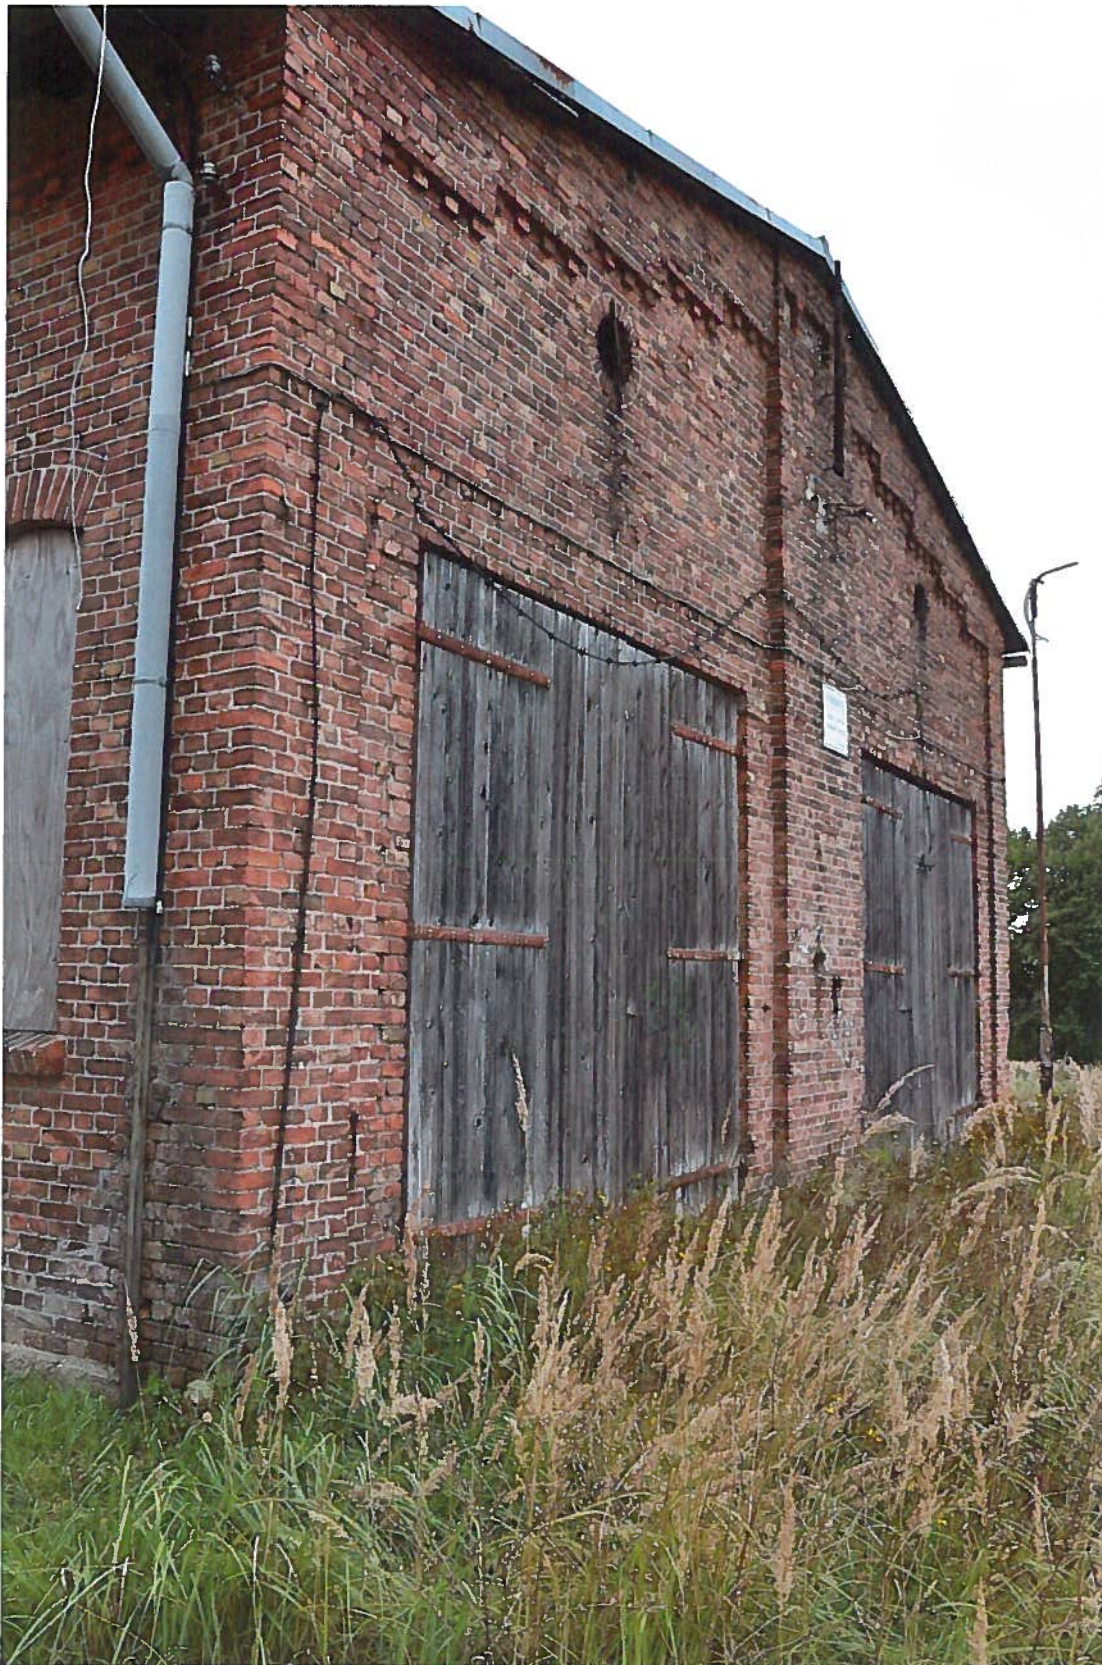
**Abbildung 9.** Die von innen vermauerten Hallentore, hier die Giebelseite der größeren Halle, bieten im Spalt zwischen Holz und Mauerwerk Raum für Fledermausquartiere; F. Erdmann.

Deshalb könnten ab Anfang Oktober die Vorbereitungsarbeiten zum Abbruch der Gebäude zunächst mit der Demontage aller Holzverkleidungen beginnen, als erstes der hinterrauerten Hallentore (diese von Hand abnehmen, Prüfung auf verbliebende Fledermäuse). Unmittelbar danach kann die Demontage der Deckenverkleidungen und Isolierungen erfolgen. Dann können die Dächer demontiert und das Material entsorgt werden. Schließlich können in dieser Zeit auch andere schadstoffhaltige Bauteile sowie Schrott entsorgt werden. Diese Arbeiten könnten bis Mitte Oktober abgeschlossen sein. Der Abbruch der Gebäudehülle und der Schornsteine sollte jedoch erst im November beginnen. Der Abbruch könnte auf die letzte Oktoberdekade vorgezogen werden, wenn der entblößte Baukörper bis zu diesem Zeitpunkt mindestens 4 Nächte Tiefsttemperaturen von  $-4^{\circ}\text{C}$  oder niedriger ausgesetzt war.

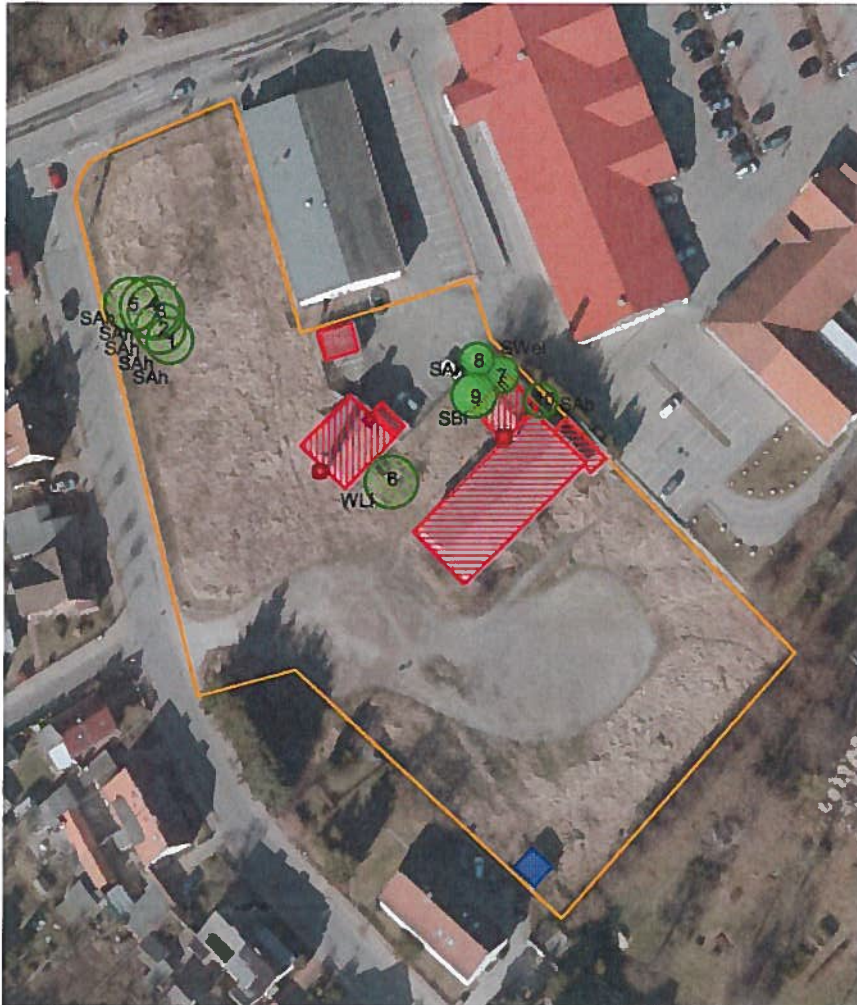
**Abbildung 11.** Übersicht zum Gehölzbestand des Geländes (Nummern und Abkürzungen s. Tabelle 4); Luftbild LAiV M-V.

**Tabelle 4.** Übersicht zu den Gehölzen des Geländes, Bezeichnungen wie in Abbildung 11

Die auf dem Gelände gefundenen Gehölze sind in der Tabelle 4 gelistet, ihre Lage ist in der Abbildung 11 dargestellt. Die Bäume sollen voraussichtlich abgenommen werden, wobei nur

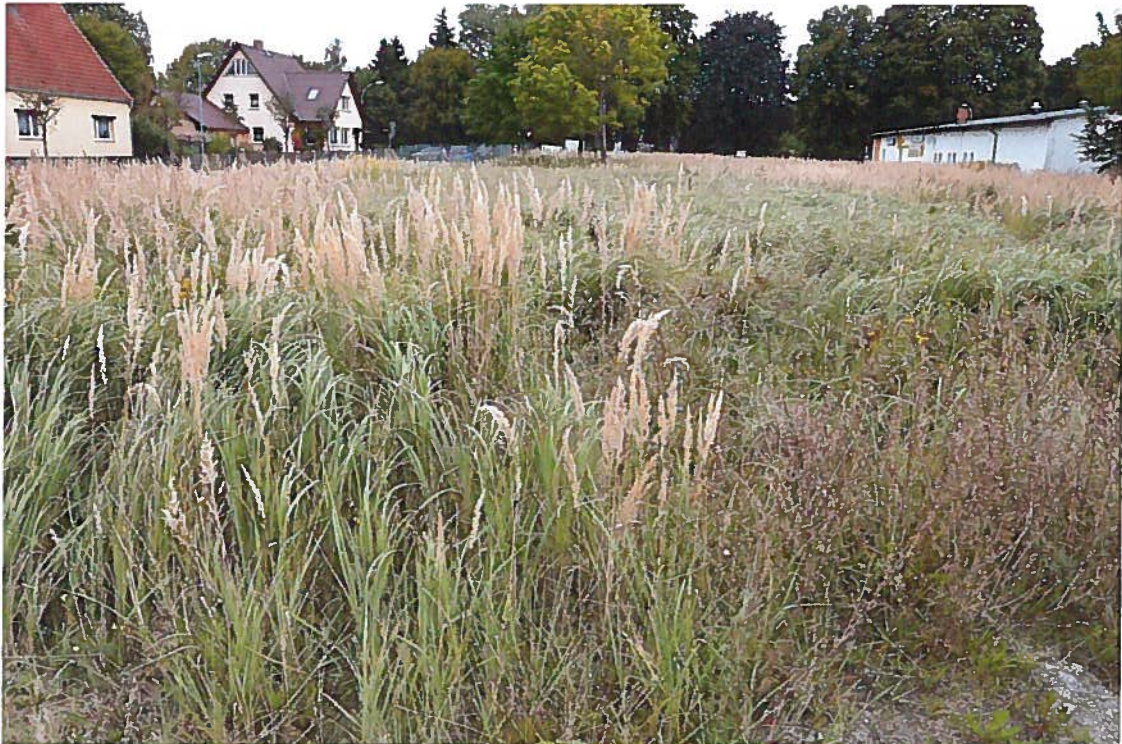
**Abbildung 12.** Die Bodenvegetation wird in den größten Teilen des Geländes von dem Reitgras *Calamagrostis epigejos* bestimmt (vgl. Abb. 6 und Tab. 3).

Möhre, Weißem Steinklee, Beifuß und Rainfarn, stellenweise auch Trittrasen. Eine Übersicht zur Bodenvegetation bietet die Abbildung 10 und die Tabelle 3 (s. auch Abb. 12 und 13).

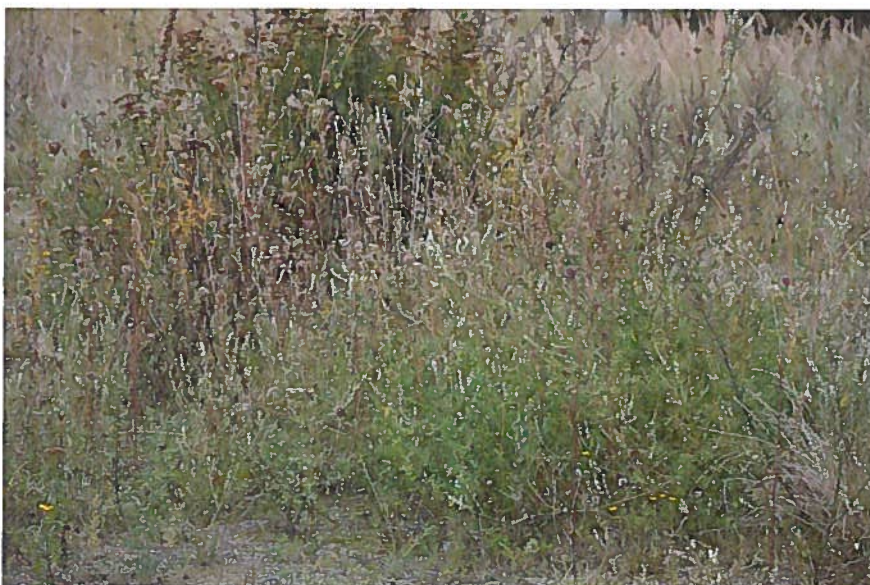
**Abbildung 13.** Ebenfalls auf erheblichen Flächen finden sich ruderale Staudenfluren, hier vor allem mit Wilder Möhre, Weißem Steinklee, Beifuß, Rainfarn und Knaulgras (vgl. Abb. 6 und Tab. 3). Die Bodenoberfläche besteht hier aus feinerem Schotter und Schlackereesten.
